Betreff: Bebauungsplan ehemalige Käserei TILANDO 37136 Landolfshausen,
An der Suhla 6/8, Landkreis Göttingen

in der Planungskonferenz im Juni 2021 mit dem Landkreis Göttingen wurde eine Artenschutzprüfung für Vögel und Fledermäuse festgelegt.

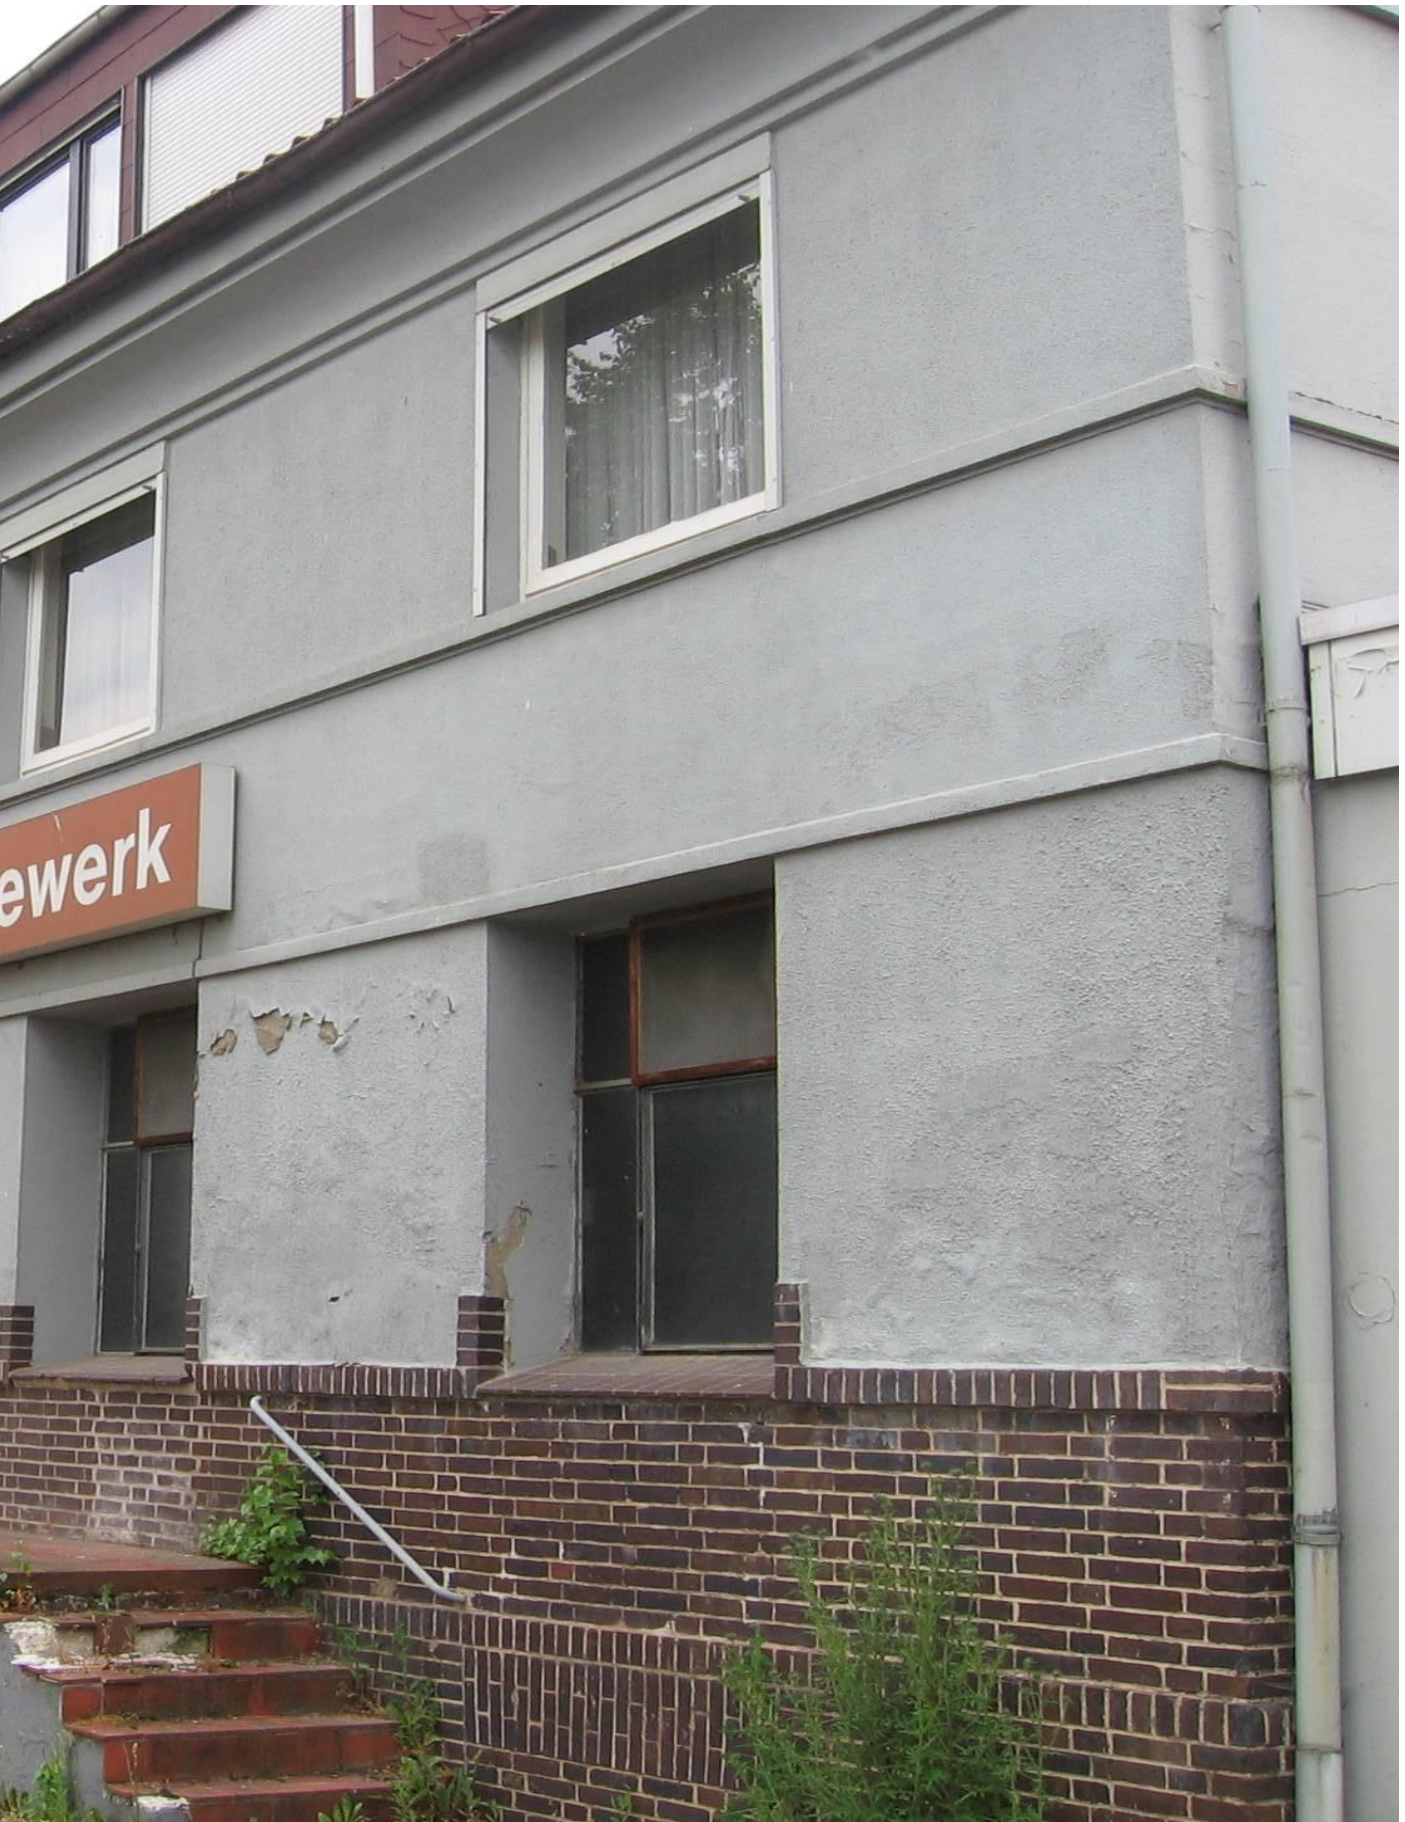
6. Mit oben angegebenen Batlogger wurde am 07.07.2021 mehrfach das gesamte Gelände abgelaufen und alle bioakustischen Rufe der Fledermäuse aufgenommen. Ein screenshot der Aufnahmen befindet sich im Anhang. Es konnten
257 Rufe der Zwergfledermaus *Pipistrellus pipistrellus*
29 Rufe der Langohrgattung *Plecotus auritus* oder *Plecotus austriacus*
26 Rufe des Abendsegler *Nyctalus noctula*
25 Rufe der Gattung *Myotis*
und 1 Ruf der der keiner Art oder Gattung zugeordnet werden konnte. Diese Erfassung ist in der Zeit von 21:30 Uhr bis 23:00 Uhr festgestellt werden.

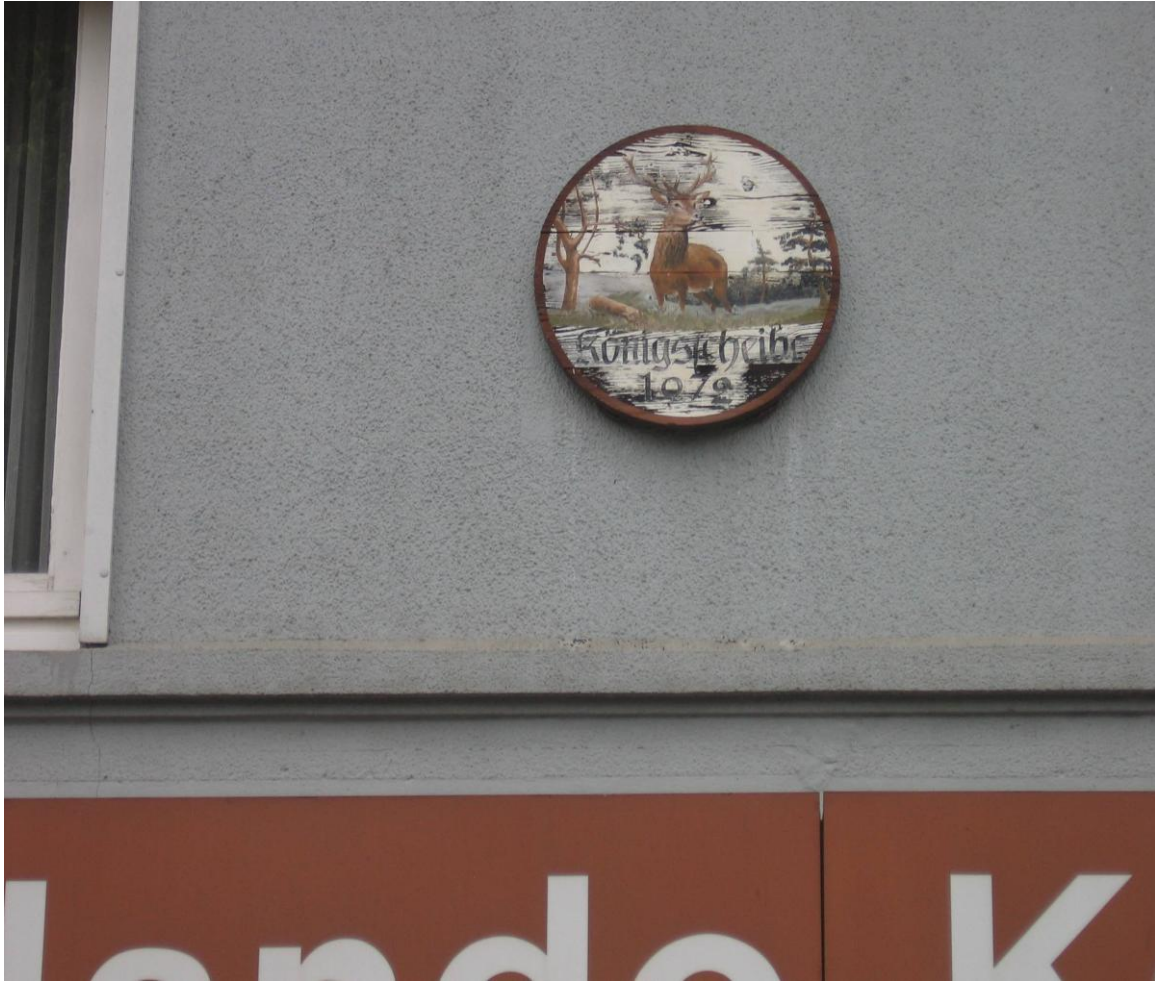
4. An den Außenfassaden der Produktionsgebäude sind keinerlei Nachweise von Fledermäusen gefunden worden. An der Fassade vom Wohngebäude hängt eine Schützen- Königsscheibe aus Holz von 1972 die wohl einem Zwergfledermaus *Pipistrellus pipistrellus* Männchen vorübergehend als Tagesschlafplatz dient. Anhand des wenigen Fledermauskotes und der Größe des Kotes und das am Abend ausschließlich Zwergfledermäuse der Gattung *Pipistrellus* flogen, kommt nur diese Art in Frage.

Zwergfledermaus Sommerquartier hinter der Königsscheibe Foto. Wolfgang Rackow

5. Am 07.07.2021 konnte allerdings keine Ausflug festgestellt werden, dies wurde mit einem Batlogger der Fa. Elekon aus der Schweiz kontrolliert. Für den Verlust des Quartiers wird das Anbringen von 5 Fledermausflachkästen empfohlen und zwar noch in der Winterphase, damit die Ersatzquartiere ab 2022 zur Verfügung stehen.
